現地実証展示圃成績（平成23年度）

担当機関名	茨城県県央農林事務所経営・普及部門												
実施期間	平成23年度												
大課題名	Ⅱ 高品質・高付加価値農産物の生産・供給技術の確立												
課題名	かんしょ移植の機械化とかんしょ移植機の地域適応性拡大												
目的	かんしょは管内で2,172ha栽培されている主要作物である。しかし、移植作業の機械化は極一部にとどまっているため、移植精度や作業効率を確認・実証する。												
担当者名	茨城県県央農林事務所経営・普及部門 助川 修												
圃場の所在地、農家名	圃場の所在地 茨城県ひたちなか市中根1909 農家名 安 貞訓氏												
農家の経営概要	カンショ 1.3ha、水稻 1.9ha												
<p>1 実証場所 茨城県ひたちなか市中根 28a</p> <p>2 実証方法</p> <p>(1) 供試機械名 ヤンマーかんしょ移植機PN1A, K</p> <p>(2) 試験条件</p> <p>ア 試験区の構成</p>

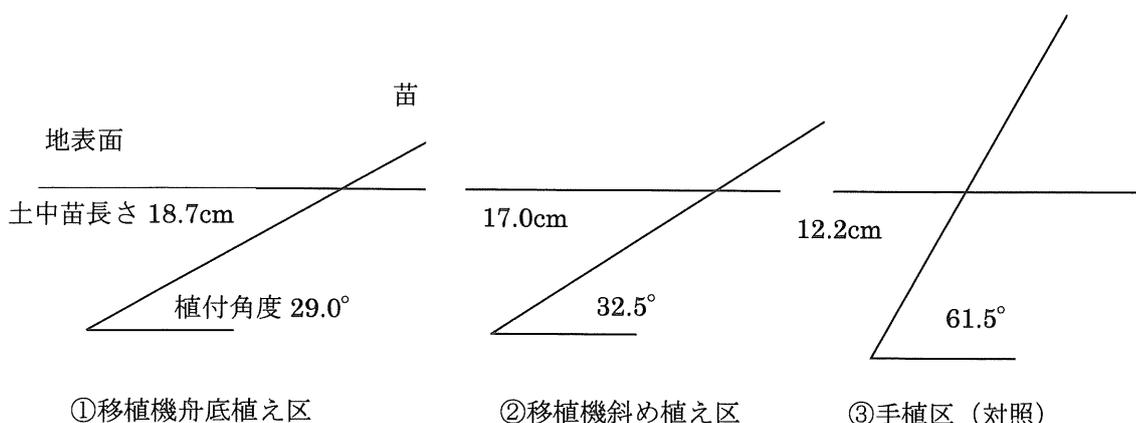
図1 移植苗姿勢 (6/28 各区2株調査)

移植機舟底植え、移植機斜め植えでは、苗の約7割が土中に入り、苗基部は深さ約9cmに位置した。一部、深く入り過ぎた苗は、手作業で生長点が地表に出るまで引き出した。

手植えでは、苗の半分が土中に入り、苗基部は深さ約11cmに位置した。

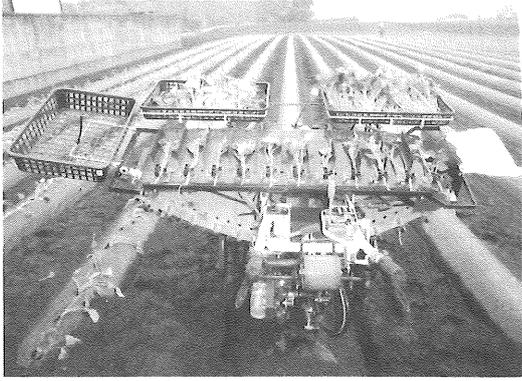
写真1 苗をセットした状況

苗は、試験農家が手植え用として採苗したものを使用した。移植機の苗挟み装置は、苗が長過ぎると設置が出来ず、短過ぎるとつかめないの、移植機では、適応しない長さの苗（3%程度）は除いて使用した。

移植機で使用が出来る苗は、長さが限定されるので、移植機に合わせた採苗が必要である。

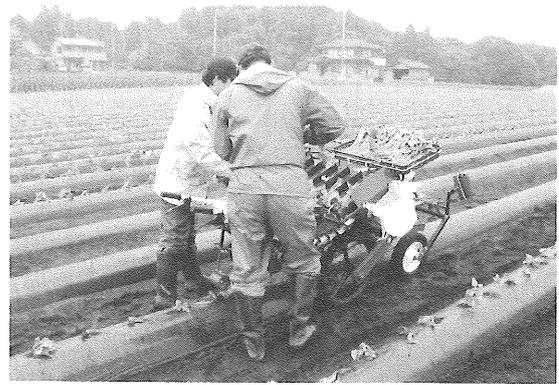
写真2 舟底植えの様子

移植機では、適正に植付けされない場合があり、欠株が生じ、特に舟底植えで多かった。このため、手植えで補植を行った。

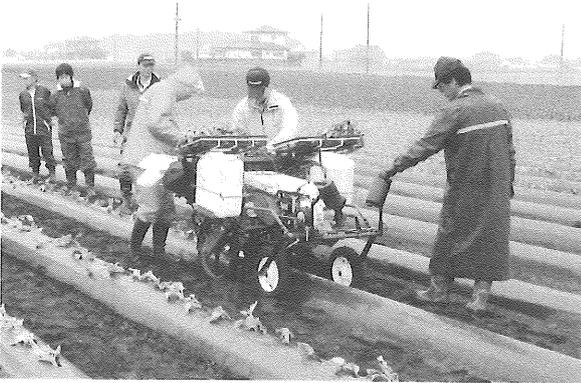
写真3 斜め植えの様子

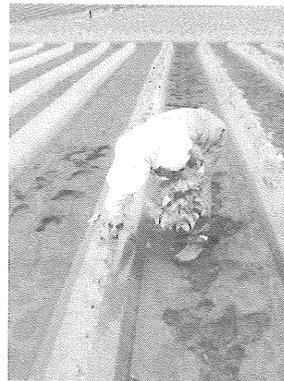
写真4 手植えの様子

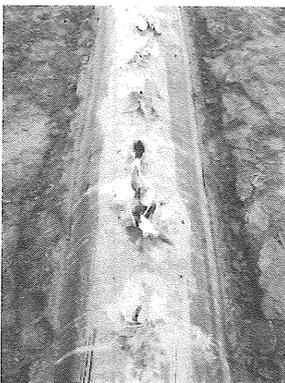
写真5 舟底植え

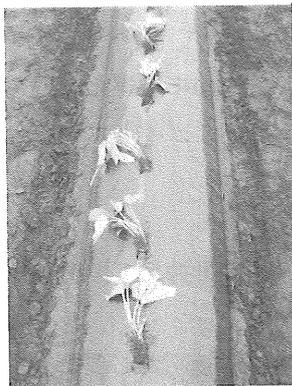
写真6 斜め植え

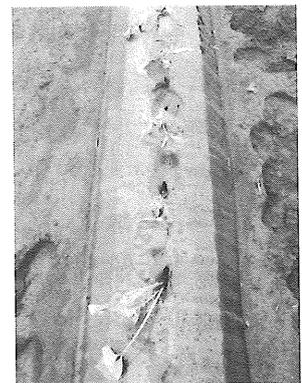
写真7 手植え

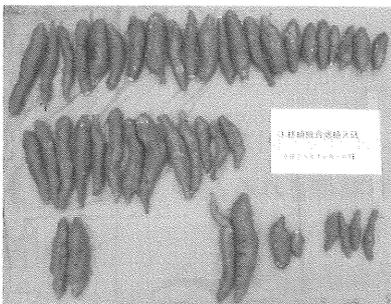
写真8 舟底植え

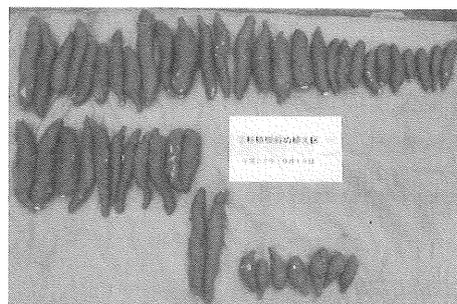
写真9 斜め植え

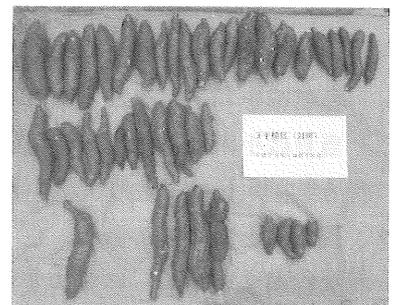
写真10 手植え
