1. 大課題名	II 高品質・高付加価値農産物の生産・供給技術の確立
2. 課題名	加工・業務用ハクサイの機械収穫技術の確立
3. 試験担当機関	鹿児島県農業開発総合センター園芸作物部農機研究室
・担当者名	研究専門員 黒木栄一、室長 溜池雄志
4. 実施期間	令和6年度～7年度 新規
5. 試験場所	鹿児島県農業開発総合センター（鹿児島県南さつま市 場内試験）
6. 成果の要約

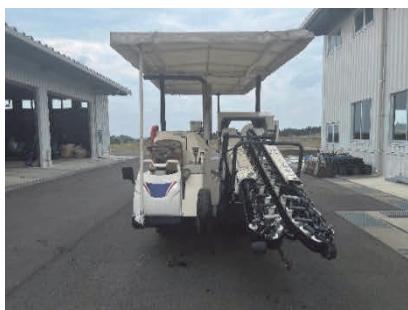
写真1 はくさい収穫機 HH1400

はくさい収穫機 HH1400 による収穫調査を形状の異なる円筒型の「黄ごころ 85」と砲弾型の「黄楽 70」を供試して調査し両品種ともに機械収穫が可能であった。「黄楽 70」で基部切断を 2 水準の浅切と深切で行った。浅切では、損傷率が低下するが、調製が必要となる外葉残り枚数が多くなった。深切では、切断時に損傷した葉の除去により収穫損失が発生したと考えた。

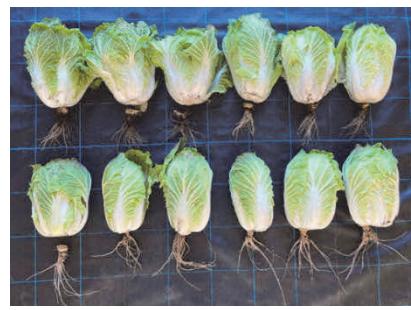
写真2 上段「黄ごころ85」、下段「黄楽70」

形状の異なる 2 品種のハクサイ、円筒型の「黄ごころ 85」と砲弾型の「黄楽 70」を供試して調査を行った（写真 2）。「黄ごころ 85」は軟腐病の発生により欠株が多発したため、機械収穫時のデータ取得まではできなかった。遠観調査ではあるが、ハクサイ形状の違いが、機械収穫に与える影響は確認できず、両品種ともに機械収穫が可能であった。品種形状の違いはあるが、挟持部位は両品種とも円筒型であるため、機械収穫における差がなかったと考えた。「黄ごころ 85」は欠株が多い状態で機械収穫を行ったが、拾い残しや詰まりも発生せず収穫可能であった。

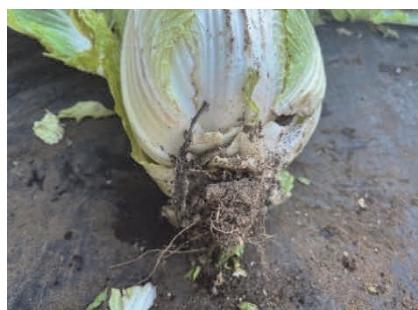
写真3 浅切 28mm 切断基部

機械収穫調査は、オペレータ 1 名、作業者 3 名で行い、損傷調査のために補助作業者による調製は行わず、機械上部に搬送されたハクサイをそのまま鉄コンテナに収納する方式とした。作業速度は 0.3m/秒に設定し、基部の切断高さを 2 水準の浅切 28mm、深切 35mm として作業した（写真 3、4）。浅切、深切の記載数値は、ガイドバー上部から切断刃までの距離とした。収穫時ハクサイ性状調査は、人力収穫後に出来荷に適した荷姿へ調製したハクサイを測定した。

収穫調査を「黄楽 70」で行った（表 1）。設定作業速度 0.3m/秒に対し実測値は 0.22m/秒と若干遅かった。収穫時の拾い残しや、詰まりなども発生せずハクサイの機械収穫ができた。出荷荷姿にするための外葉残り枚数は、収穫時の 10.2 枚に対して、浅切 5.0 枚、深切 4.4 枚となった。浅切では切断時に外葉が 5 枚程度脱落し、調製によりさらに 5 枚の外葉が除去されたと考えた。深切では外葉残り枚数は 4.4 枚であったが、浅切と比較して株重等の減少から、切りすぎにより損傷した葉をさらに 4.4 枚除去することで収穫損失が発生したと考えた（表 2）。損傷率は、浅切 7.8%、深切 16.1% となり深切の損傷割合が高かった（表 3）。

浅切の損傷率は低いが、外葉残り枚数があるため機械後部のハクサイ調製に時間がかかり、作業速度の低下につながることが予想された。深切では、外葉残り枚数が少なく調製時間は短くなるが、損傷した葉を除去するために収穫損失が起きたと考えた。そのため適正な切り高さについて、品種や収穫時期に対応した検討を行う必要がある。

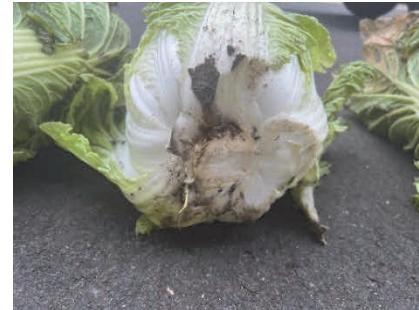
写真4 深切 35mm 切断基部
