委託試験成績書（平成24年度）

担当機関名 部・室名	北海道立総合研究機構 中央農業試験場 生産研究部 生産システムグループ
実施期間	平成23～24年
大課題名	Ⅲ 水田を活用した資源作物の効率的生産・供給技術の確立
課題名	汎用コンバインの改良によるなたね収穫作業の高精度化および効率化
目的	汎用コンバインのなたね収穫技術開発として刈り取り部の改良により、収穫精度の向上を図るとともに、機体清掃の簡便化を図るための改善方法を提示する
担当者名	白旗 雅樹

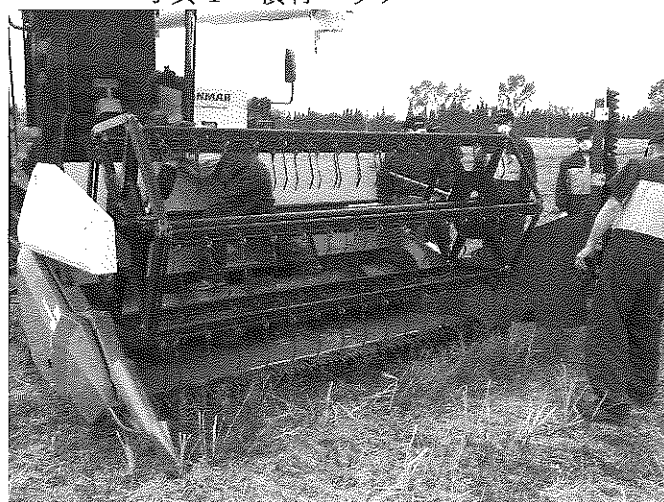
写真2 改良ヘッダ

前年度までは刈取刃を前方に配置する改良ヘッダの効果を確認した。本年度はさらに刈取部損失の低減を図るために、改良ヘッダと新たに開発したサイドカッタの組み合わせ効果を確認する

(1) 前年度までは、刈取刃を前方に配置する改良ヘッドによる刈取部損失の低減効果が確認された。今年度はサイドカッタを装着する改良を行ったが、取り付け位置がリー
