委託試験成績（平成24年度）

担当機関名 部・室名	地方独立行政法人青森県産業技術センター 畜産研究所 酪農飼料環境部
実施期間	平成24～25年度
大課題名	III 水田を活用した資源作物の効率的生産・供給技術の確立
課題名	汎用飼料コンバインベーラを利用したイネホールクロップサイレージの調製技術と多様な飼料作物への適応性の検討
目的	休耕水田の有効活用と飼料自給率の向上は喫緊の課題であり、これらを解決する方法として、飼料イネの栽培が推進されている。この飼料イネの収穫においては、コンバイン型専用収穫機やフレール型コンバインベーラを活用した体系が実用化されているものの、既存の収穫機については収穫作業時のロス、作業能率の低さ、土壤水分が高い水田における土砂混入等の問題点が指摘されている。 本課題では、現在開発中の汎用飼料コンバインベーラ（レシプロモア・リールヘッダ式刈取機構）の作業性能を調査するとともに、既市販機との比較で上記問題点を整理し、課題を抽出する。
担当者名	佐藤 義人

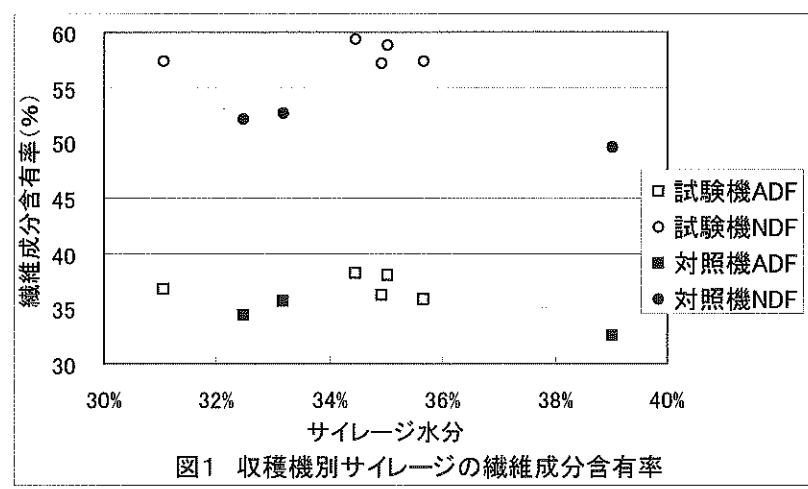
図1 収穫機別サイレージの繊維成分含有率

図1には、サイレージ水分と纖維成分であるADF（酸性デタージェント纖維）及びNDF（中性デタージェント纖維）との関係を示した。サイレージの水分が高ければ原料イネの水分も高く生育ステージが若いと考えられ、纖維成分含有率に何らかの傾向が見られると推測される。現時点ではサンプル数が少ないことから、これらの傾向は判然としないものの、収穫機械による差は歴然と生じた。対照機で収穫・調製したサイレージの纖維成分は、サイレージの水分によらず試験機よりも低くなつた。これは、収穫ロスの項で述べたとおり、試験機の損失の多くが子実であり、すなわち纖維成分を多く含む茎葉の比率がベール内で高まつたため、サイレージの纖維成分も高まつたもの考えられた。

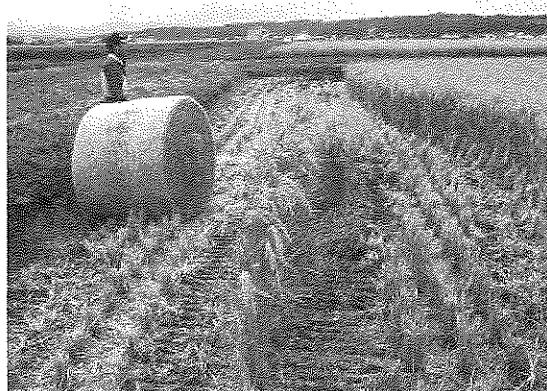
写真1 対照機による刈取り
(ベールが進路をふさいだ状態)

供試した試験機は既に市販されている対照機に比して、エンジン出力は小さいながら作業効率は著しく高かった。収穫作業の効率化を可能とした要因は、高速な作業速度と広い刈り幅の他に、刈り幅と機体幅がほぼ等しくロールベール幅はこれらよりも小さい機体構造にあると考えられた。すなわち、収穫作業中に成形室が満量になるとその場に停止しベール結束・放出を行い、再び収穫作業を行うことが可能であった。一方、対照機の刈り幅は機体幅よりも狭いことから、結束したベールを放出する際には次周の刈取りの進路をふさがないように、斜め後方に逆進してからベールを放出する必要があった。さらに、畦畔に近いところまで作付けされているなどベールを放送出するスペースが確保できない場合などは、前周のベールが進路をふさぐ状態となり、刈り残しを余儀なくされる状況があった（写真1）。この場合、全面刈取り後逆回りで刈り残しを刈り取ることとなり作業効率は低下した。

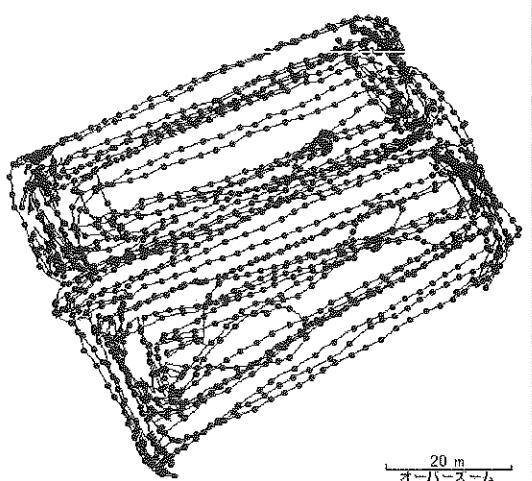
図1 GPSロガーで記録した
走行軌跡の例

各収穫機の運転席近くにG P S ロガー（GARMIN社製eTrex Legend HCx）を置き、2秒間隔で軌跡を記録、圃場間移動のための走行時及び水田での収穫作業時における直進部分を任意に複数箇所抽出し、その平均速度を算出した。

G P S ロガーで計測を行った圃場6筆（試験機：4筆、対照機：2筆）について、作業時間及び圃場内走行距離から時間当たりの作業面積等を算出した。

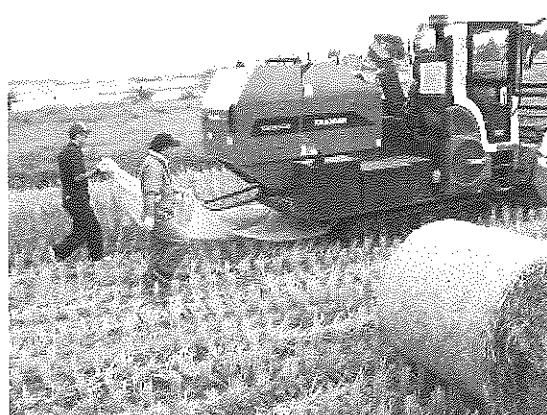
写真2 刈取り・成形時収穫
ロスの調査状況

ベール1個を収穫する際に生じる各収穫機の収穫ロスを、刈取・成形時及び放出時に分けて調査した。刈取・成形時ロスはコンバインベーラの成形室下部にビニールシートを設置したまま追従して歩き、ビニールシートで受けた損失物を秤量した。放出時ロスは、コンバインベーラ後部に敷いたビニールシート上にネット結束後のベールを放出し、落下衝撃によるベール欠損及び成形室内部からこぼれるイネを秤量した。
