委託試験成績（令和4年度）

担当機関名 部・室名	地方独立行政法人青森県産業技術センター 農林総合研究所 スマート農業推進室
実施期間	令和4～5年度【新規】
大課題名	V 情報処理等先端技術の活用による高生産システムの確立
課題名	ロボットトラクターによる完全無人走行に向けた道路走行の実証
目的	スマート農業技術レベル3の実現に向け、「経路マッチングソフト」を導入し、無人道路走行が可能となったロボットトラクターが、待機場所から目的圃場まで走行し、目的圃場で農作業を行い、待機場所まで帰還することが可能か検証する。また、障害物対応についても検証する。
担当者名	主任研究員 千葉 祐太
<p>1. 試験場所</p> <p>農林総合研究所内道路及び圃場（青森県黒石市田中）</p> <p>(1) 道路：待機場所から圃場もしくは圃場間をつなぐ道路、コンクリート舗装、横幅約4～7m。私有地であるため一般車両の往来はほとんどなく、道路を封鎖して試験可能。</p> <p>(2) 圃場：ロボットトラクターの自動操舵機能が活用可能な大区画圃場（1ha規模）。圃場に入場時の畦畔の傾きは、圃場により異なり0～20°程度。</p> <p>2. 試験方法</p> <p>(1) 供試機械名</p> <p>「経路マッチングソフト」を導入したロボットトラクター</p> <p>ア. 「経路マッチングソフト（開発：ヤンマーアグリジャパン(株)）」</p> <p>オペレーターが走行した経路を記録し、ロボットトラクターに走行経路としてティーチングするソフトウェア。これにより、ロボットトラクターの無人道路走行が可能となる。</p> <p>イ. ロボットトラクター（ヤンマーアグリジャパン(株)製）</p> <p>型式：YT4104A（ホイール仕様）、104馬力、車体幅1,850mm</p> <p>(2) 試験条件</p> <p>I. 道路走行の精度検証</p> <p>ア. 基本条件</p> <p>1) 基準経路：供試機械をオペレーターの操作で「待機場所→目的圃場→待機場所」の経路で走行し、これを「経路マッチングソフト」に記憶</p> <p>2) 作業経路：圃場内の耕起作業の経路を作成</p> <p>3) 1)と2)を組み合わせ、供試機械に①～③を無人で作業</p> <p>①基準経路を基に、待機場所から目的圃場まで無人道路走行</p> <p>②作業経路を基に、目的圃場で無人で耕起作業</p> <p>③基準経路を基に、目的圃場から待機場所まで無人道路走行</p> <p>イ. 各試験条件</p> <p>(2) - I - ア. 基本条件に従い、2種の道路走行経路で試験を実施。</p> <p>1) 試験1：出発と帰還場所が同じ経路（図1）</p> <p>①経路1-1：待機場所から約90m直進し、90°右折し、

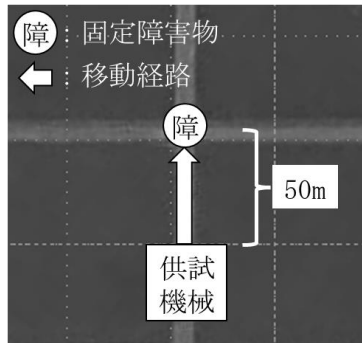
図 4. 固定障害物の試験方法

供試機械の出発地点から直線で 50m に固定障害物を設置。障害物は大サイズ（円柱状、高さ 835×直径 580mm、ポリエチレン製）（以下、障害物大）と小サイズ（円錐状、高さ 705×底面直径 380mm、ポリエチレン製）（以下、障害物小）を使用。

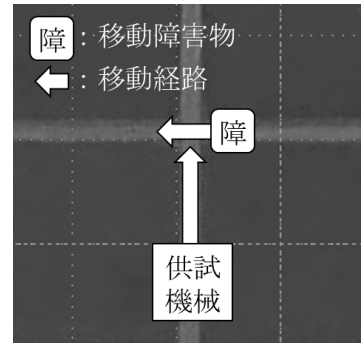
図 5. 移動障害物の試験方法

十字路から直線で 50m 先に供試機械の出発地点を設置。供試機械が十字路から 10、5、3、1m の地点に到達した際に、障害物を供試機械に対し横方向に移動させる。障害物はア. 固定障害物の大サイズの下部に車輪付きの台座、中央部にロープを取付け、担当者が人力で引き、移動させた。移動障害物は高さ 1,000×直径 580mm。

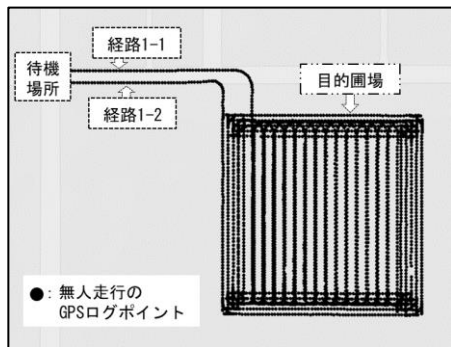
図 6. 試験 1 における無人道路走行と無人圃場作業の軌跡

試験 1、2 ともに無人道路走行を利用して、待機場所から目的圃場までの移動、目的圃場での作業、目的圃場から待機場所へ帰還の一連の行程が無人で可能であった (図 6、7)。無人道路走行時の速度は直進、カーブのそれぞれについて供試機械のタブレットで 1~10km/h の範囲で変更可能であった。また、無人道路走行から圃場内での無人作業への切替えは手動で行う必要があった。

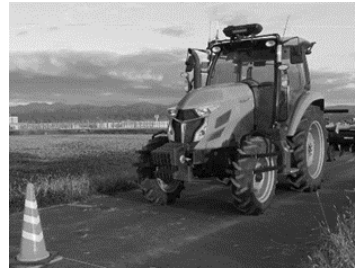
固定障害物小での自動停止
