委託試験成績（令和6年度）

担当機関名 部・室名	鹿児島県農業開発総合センター 園芸作物部・農機研究室
実施期間	令和6年度～令和7年度、新規
大課題名	Ⅱ 高品質・高付加価値農産物の生産・供給技術の確立
課題名	加工・業務用ハクサイの機械収穫技術の確立
目的	ハクサイ収穫作業は多労を極め、現在収穫機（HH1400）が実用化されているが、適応性が低い品種、作型がある。そこで、収穫機を導入するために必要な技術的課題について、機械的側面と栽培的側面から解決を図り、加工・業務用ハクサイ機械収穫技術を確立する。
担当者名	鹿児島県農業開発総合センター園芸作物部農機研究室 研究専門員 黒木栄一、室長 溜池雄志

(1) はくさい収穫機 HH1400 の概要

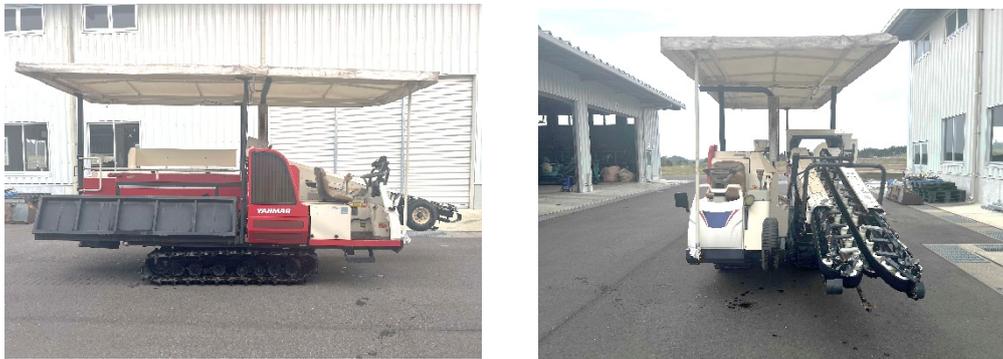
はくさい収穫機 HH1400

はくさい収穫機 HH1400 は、搬送部先端に取付けられた掘取り刃がハクサイの根を切り浮かせ、上部ベルトで左右から結球部を挟持し、さらに茎部を下部ベルトで挟持して後方に搬送する。搬送時に上下のベルト速度差でハクサイの姿勢を制御しながら、搬送中に茎部を1対の回転刃で切断する(写真4~7)。搬送ベルトから、選別コンベアに落下したハクサイは作業員により外葉を除去され、基部を切り揃えられ、機体後部に搭載された鉄コンテナに人力で収納される。鉄コンテナの有効容積が充填された時点で、ローダに装着したパレットフォークなどで積み下ろしを行う。
