委託試験成績（令和6年度）

担当機関名 部・室名	鹿児島県農業開発総合センター 園芸作物部・農機研究室												
実施期間	令和6年度～7年度、新規												
大課題名	Ⅳ 情報処理等先端技術の活用による高生産システムの確立												
課題名	直進アシストトラクタによる高精度畝立及び畝間除草技術の確立												
目 的	本県におけるサツマイモ栽培はマルチ栽培が主流であり、畝間の除草は背負い式動力噴霧機やホースを引きながらの除草剤散布が主流であり、省力化が課題となっている。また、近年資材高騰や環境保護の観点から除草剤の使用量低減が求められている。そこで直進アシストトラクタにより、一直線で等間隔に畝立てするとともに、マルチを損傷しない、けん引式除草機による畝間除草を検証する。												
担当者名	鹿児島県農業開発総合センター園芸作物部農機研究室 研究員専門員 重水剛

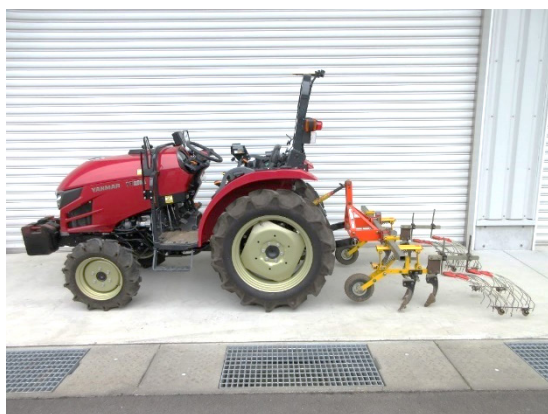
写真1 RTK仕様トラクタ (YT225A)

供試した YT225A は、全長 2810mm、全幅 1380mm、全高 2045mm、エンジン出力が 18.0 kW (24.5PS) である。直進アシスト機能は従来の D-GNSS 方式に加え、高精度な位置情報を取得できる RTK-GNSS 方式も追加可能で、今回の試験では、この RTK-GNSS による直進アシスト機能を活用した技術実証に取り組んだ。（写真 1、写真 2）。

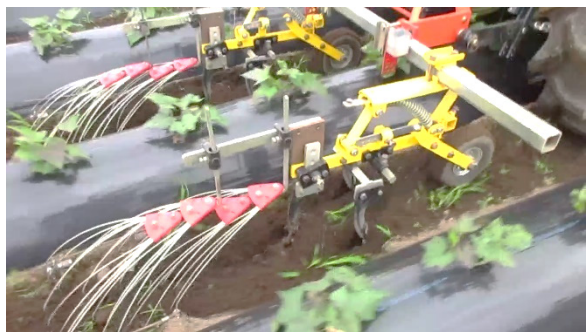
写真3 畝間除草の状況

供試した、けん引式除草機は、主に露地野菜の中耕・除草機として使用されており、機体前方の 3 本のカルチで、畝間を中耕しながら草を抜き取り、さらに、その後方のタインで碎土するとともに土壌表面の草を引き抜きながら集草する（写真 3）。

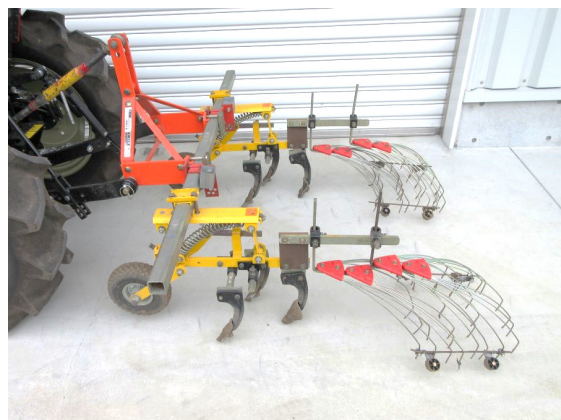
写真4 畝間除草機（一部改良）

今回は、2 連の作業機とし、数種類あるタインのうち、熊手状の「ON レーキ」を 1 連あたり前方から後方へ 4 枚並べ、外側両端にマルチ損傷対策としてガイドローラを装着した（写真 4）

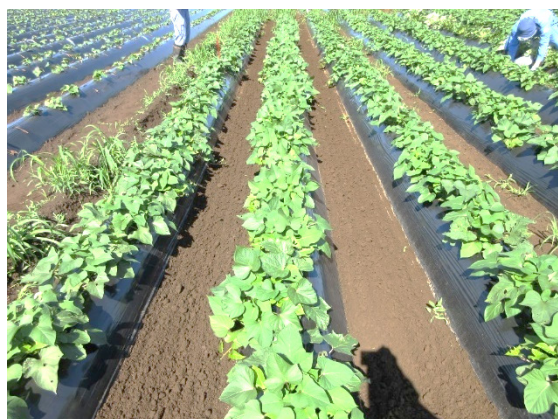
写真5 地上部の生育（定植5週後）

畝間除草はトラクタが畝間を走行し、中耕するため、サツマイモの主茎が通路に達する時期が除草の晩限と考えられる。当初、この時期を定植後 7 週目以降と想定していたが、今回の試験では、定植 6 週目には多くの主茎が通路まで伸長したことから、定植 5 週(写真 6)までが除草可能な期間と判断した。また、定植 6 週目の主茎長は平均で 59cm であった(表 5、写真 7)。

今年度の試験では、サツマイモの生育を考慮した畝間除草の作業時期は定植 5 週までと判断された。除草回数については、定植後 1 週 + 3 週 + 5 週の 3 回除草で、非常に高い除草効果が得られたが、5 週間で 3 回除草を行うことは労力的に困難であることから、最大でも 2 回除草が実用的であると考えられる。今回の 2 回除草では無除草に対し 1 週 + 3 週目除草が 1 %、2 週 + 4 週目除草が 4 % の残草量であったことから、定植 1 間から 2 週間目に 1 回目を、定植 3 週間から 4 週間目に 2 回目の除草作業を行うことで高い除草効果が得られると考えられた。
