委託試験成績（令和7年度）

担当機関名 部・室名	地方独立行政法人北海道立総合研究機構 農業研究本部 十勝農業試験場 研究部 農業システムグループ
実施期間	令和5年度～令和7年度、継続
大課題名	Ⅱ 高品質・高付加価値農産物の生産・供給技術の確立
課題名	かぼちゃ収穫機の活用による省力収穫体系の確立
目的	<p>かぼちゃの需要は生食・加工用とも増加しているが、近年の北海道におけるかぼちゃの作付面積は2013年度の8010haから2023年度は6410haへと、年あたり-150haのペースで減少が続いている。かぼちゃの収穫では1.5～2kgの果実を手で拾い上げる重労働が求められるため、生産者の高齢化と相まって主要産地でも作付け維持が困難となりつつあり、収穫の省力化が急務である。</p> <p>2021年から加工業務用かぼちゃの一斉収穫向けとして北海道内でモニター販売されているかぼちゃピックアップ収穫機は、前処理（つるの切り離し、集列など）を必要としながらも省力的に圃場からの果実拾い上げとコンテナへの収納が可能であり、かぼちゃの生産維持に向けて早期の普及が期待されている。</p> <p>本課題では、既往の茎葉処理機と組み合わせたかぼちゃ収穫機の拾い上げ性能と、低損傷で効率的な収穫のための諸要件の解明により、かぼちゃピックアップ収穫機を活用した省力収穫体系を確立する。令和7年度は前年度までに明らかとなった、供試機（茎葉処理機、収穫機）での安定した連続作業における課題について、その対策による効果を検証し、茎葉処理～集列～拾い上げにおける安定した連続作業を目指す。</p>
担当者名	吉田 邦彦
<p>1. 試験場所 場内試験：北海道河西郡芽室町 十勝農業試験場内圃場（乾性火山性土） 実演現地での作業調査：生産者3戸（上川郡清水町、網走市、夕張郡長沼町）</p> <p>2. 試験方法 (1) 供試機 茎葉処理：かぼちゃつる切りデバイダ*（KC-1400P）＋リーフチョップ（HFNS2500） 収穫：かぼちゃ収穫機（KYP-900） トラクタ：YT472A（茎葉処理、収穫とも。トレッド1420mm） 収穫機は前年度の状況を踏まえ、掻き込み能力向上のため下記の改良を施して供試した。 ①掻き込み羽根固定部品の形状変更による強化、②エレベータのゴム板厚増 ※タイヤでの果実踏みつけを防止するため、トラクタ前方に装着してタイヤ軌道上のつるを切断しながら果実を左右に振り分けるデバイダ</p> <p>(2) 試験条件 ア. 供試圃場 面積3200m²（東西80m、南北40m。2.1ha圃場の一部を供試して東西畦を6本配置） イ. 供試品種と栽植様式 「ケント」、直播栽培。5葉上摘芯のみ実施、整枝誘引なし。 栽植密度：畦間3.9m、株間50cm（512株/10a）の他、つる切りデバイ

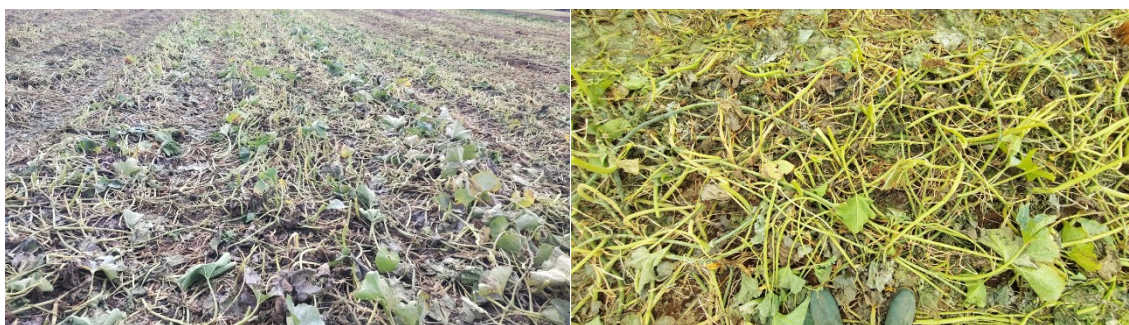
写真2 収穫機が作業困難だった圃場の茎葉
(左右とも十勝農試)

改良により、昨年までみられた拾い上げコンベヤ上およびエレベータで果実が転がって前方へ戻る現象は改善し、果実に対する掻き込み能力の向上を確認した。しかし場内試験において、掻き込みきれない茎葉（主につる）がコンベヤの下方や側方に引きずられ、これが周囲の茎葉と干渉して滞留する状況が頻発した。対処として地表面からの拾い上げコンベヤ高さや地表面への押し付け強さの調整、あるいは掻き込み負荷の減少を狙って前処理でのつる切りデバイダ2回掛けなどを試みたがいずれも有効とならず、場内試験において安定した連続作業は困難であった。そのような作業状態のため、機械収穫でのサンプリング時は果実同士あるいは果実とつるが掻き込み部の滞留中に揉み合いとなり、40個中13個で表面の傷やこすれ痕が見られた（写真5、6）。しかしこれらのうち貯蔵期間中に腐敗した果実は0個であり、手収穫果実（1個腐敗）と比較して

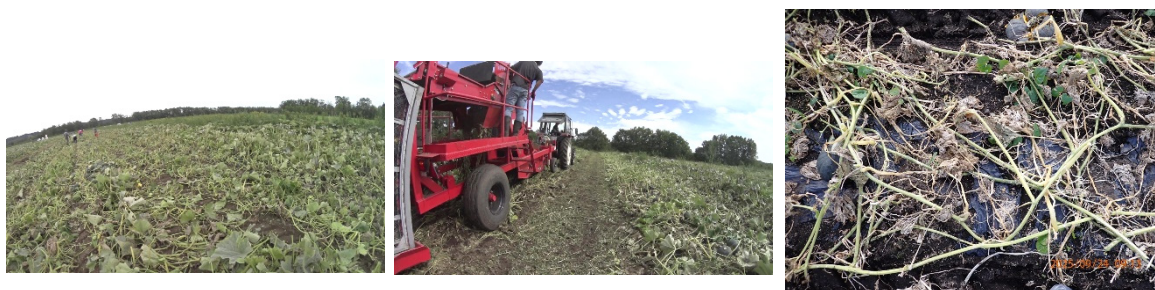
写真3 収穫機が作業できた圃場の茎葉
(左：9/4 清水町、中：9/10 網走市、右：9/24 長沼町)

実演現地での茎葉量はいずれも場内より少なく、概ね安定した連続作業が可能であった（表3、写真3）。3箇所とも機上作業者は2名体制であったが、機上作業への慣れ程度などにより作業速度は0.47～0.7km/h程度の幅があった。また下り傾斜の作業において、つるの掻き込みが不十分となり詰まりが頻発したため、上り傾斜の作業のみで対応した場合があった。

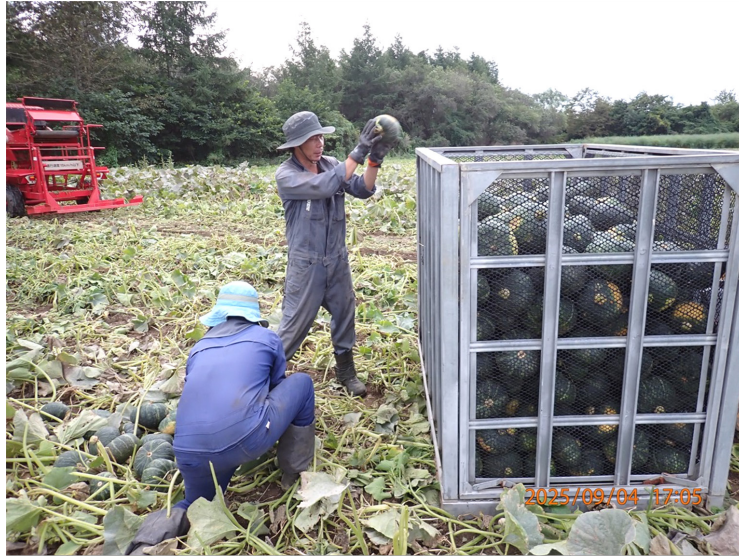
写真4 慣行での果実収納作業例

(9/4 清水町。1人が屈んで集積された果実を拾って渡し、もう1人がコンテナへ収納する組み作業で作業負荷を分散している例)

慣行と同じで、作業能率は同程度～やや劣るとの声が共通しており、現場感覚として省力効果が薄いことが伺われた。その一方、慣行で果実をコンテナに収納する際の作業（写真4）による負荷がなくなることへの評価は高かった。前年度（令和6年）の現地調査結果でも、人員は慣行収穫体系と同等（総勢6～7名）で、収穫機速度0.45km/hでの投下労働時間は約7.5～8.4人時/10aと、慣行（8.0人時/10a、北海道農業生産技術体系）と同程度であることが示されている。

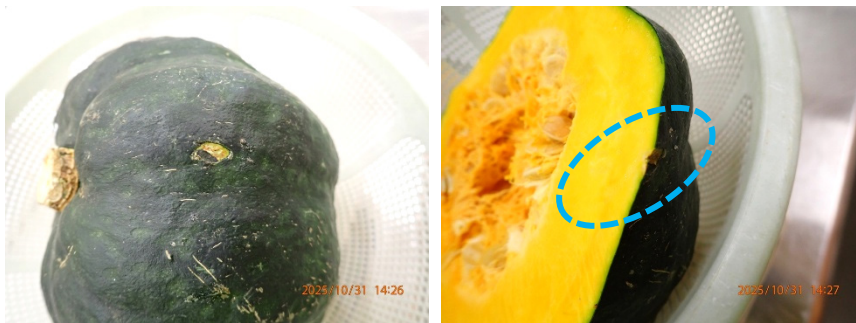
写真5 機械収穫果実における表面の傷の例

(9/18 収穫、10/31 切断と撮影。右は傷部分の切断面)

腐敗が助長される傾向は認められなかった（表2）。

（1）果実腐敗の評価試験について、前年度（令和6年）と今年度は拾い上げ部で滞留し、茎葉とともに激しく揉み合った果実のため表面の傷やすれ痕は多いが、腐敗には至らなかった。昨年の導入現地2箇所からも、出荷先において機械収穫と慣行収穫の果実取扱いは区別されていないとの実態を聴き取っていることから、機械収穫が腐敗を助長する懸念は小さく、滞留しなければ外観品質低下の懸念も少ないと予想される。
