委託試験成績（令和7年度）

担当機関名 部・室名	国立研究開発法人農業・食品産業技術総合研究機構 中日本農業研究センター 温暖地野菜研究領域 栽培管理グループ
実施期間	令和7年度～8年度、新規
大課題名	Ⅱ 高品質・高付加価値農産物の生産・供給技術の確立
課題名	キャベツ等の移植作業への直進機能導入による除草作業の効率化
目的	大規模土地利用型野菜生産では除草剤が効かない雑草に対する機械除草のニーズが高いが、損傷株の発生や株付近の残草が課題である。現状ではレーキ、ティンやカルチなどを用いて株際の雑草を抜き取っているが、株際に機械を近づけ過ぎると畝や移植苗の蛇行により機械が苗に接触し、キャベツ苗等の損傷が発生している。 この解決に向け、直進性を維持する直進機能を畝立て作業・移植作業に導入することで、除草作業の精度・効率向上を目指す。
担当者名	関正裕、新村麻実
<p>1. 試験場所 農研機構中日本農業研究センター 観音台圃場（畑） 約延 20a</p> <p>2. 試験方法 全自動野菜移植機直進アシスト機能付(PW200R)を利用することで、畝立て、移植、中耕除草などの管理作業までをワンストップで直進アシストが可能になった。これにより畝立て作業と同一の基準線を使用することで高精度な作業が期待できる。また、畝と植付位置の精度が向上することにより、除草作業による物理的ダメージのリスクが低下するだけでなく、従来より株際近くまで除草でき残草が減少すると考えられることから、移植時の直進アシスト機能の利用有無による植付精度や除草効果の影響を調査する。</p> <p>(1) 供試機械名 ・畝立 ヤンマーYT122 直進アシスト機能付+畝立機（2条）+車速連動施肥機 ・移植 ヤンマーPW200R 直進アシスト機能付 ・除草 春まき 自動操舵システム付きトラクタ(トプコン XD/AGS-2-SET)+中耕除草機(キュウホー S4 カルチ) 夏まき ヤンマーYT223A 直進アシスト機能付(ハイクリアランス仕様)+中耕除草機(キュウホー S4 カルチ) 土壌処理剤や茎葉処理剤、手取り除草などは行わない。 ※畝立、移植、除草作業は1工程2畝 直進アシストおよび自動操舵システムはRTK-GNSS方式を利用</p> <p>(2) 試験条件（栽培の概要） ・品種名 春まき「がいな」 4/22 移植、夏まき「YR 銀治郎」 9/11 移植 購入苗 ・栽植密度 株間 40 cm×畦間 60 cm（1.5 株/m<sup>2</sup>）、1 畝条数 1 条 16 畝（春まき）・14 畝（夏まき）×50m×2区×2回（春まき、夏まき） ・施肥 施肥全量 20kg/10a（基肥 15kg/10a、追肥 5kg/10a）基肥は畝内施肥 ・除草剤散布 土壌処理剤を含め散布なし ・病虫害防除 慣行

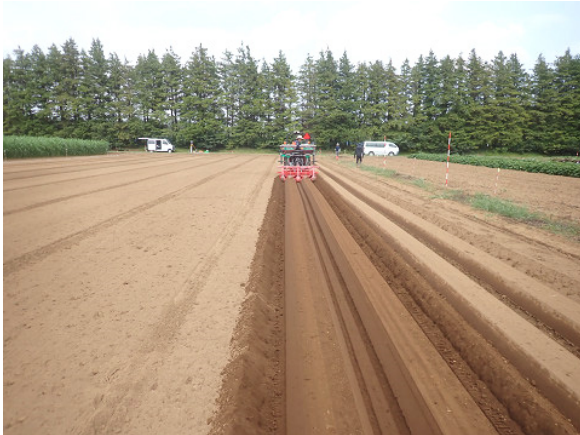
写真1 畝立て（夏まき）

畝立てマルチ作業は直進アシスト区、対照区とも直線アシスト機能を使い、作業速度は1.22km/hで行った。直進アシスト区の3行程目で位置精度低下により強制停止があったがすぐに復帰できた。作業時間は肥料補給などを含め直進アシスト区で20分10秒、対照区で19分0秒であった。50秒の違いは強制停止のため同等であった。各畝4地点(15mおき)で行程の中心(2畝の中央部分)を測量したところ、平均誤差は1cm程度であり、畝立ては真っ直ぐにできた。

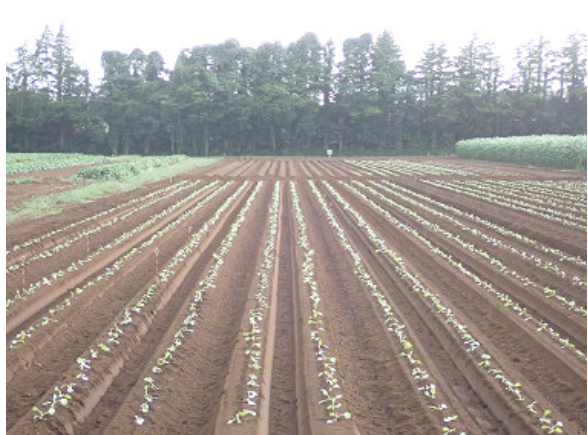
写真2 移植（夏まき直進アシスト区）

移植機の作業速度はオペレータの操作に任せた。直進アシスト区1.47±0.00km/h、慣行区1.64±0.19km/hと慣行区に比較して作業速度が11%低かった。この一因として、直進アシスト区ではオペレータが直進アシストモニタのオフセットスイッチでオフセット量の調整を手動操作するため、操作し易い程度の速度としたためであった。オフセット量は最大4cm調整することがあった。また、圃場が乾燥によりスリップしていると観察されたため、直進アシスト区の1畝目以外はスリップ補正を弱とした。

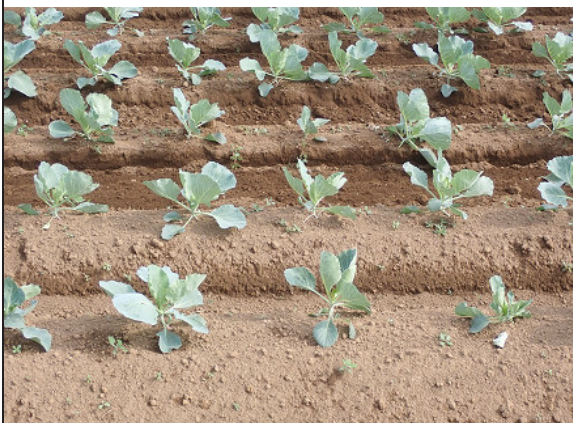
写真3 機械除草前（夏まき）

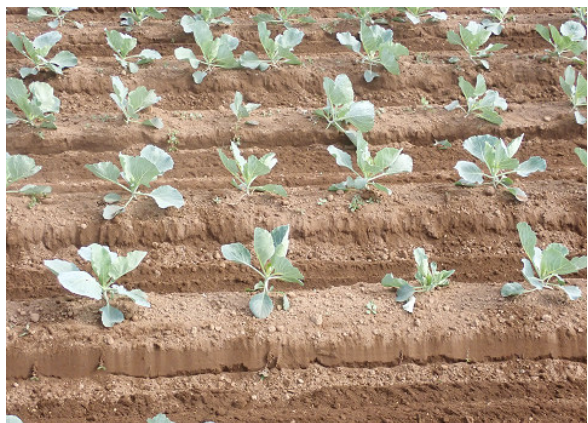
写真4 機械除草後（夏まき）

除草後は、直進アシスト区、対照区とも雑草本数は除草前より減っているが、直進アシスト区の雑草の生重、乾物重が作業前より大きくなっているのは大きい雑草の株が入ったためであり、ほぼ同程度であった。残った雑草の多くは株際であった。

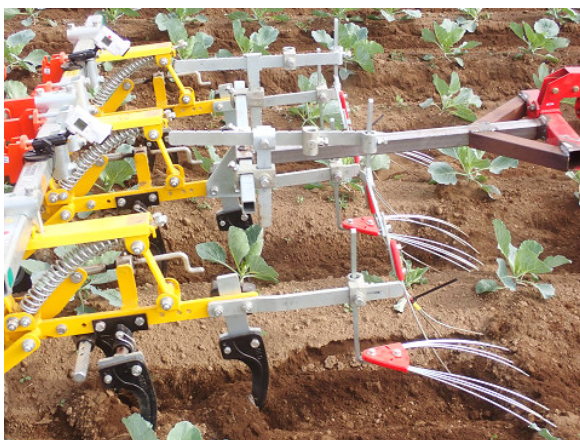
写真5 機械除草（夏まき）

中耕除草機は直進アシスト機能付トラクタで作業した。作業速度は春まきと同じく4km/h程度とした。春まきとは異なり直進アシスト区において畝合わせを行ったあとオフセットスイッチで位置合わせを行い、キャベツ株の損傷が少なくなるよう作業した。ずれ等についてはキャベツへの損傷で評価した。中耕除草機のレーキの設定は植付したキャベツの培土部分に引っかからない程度に春まきよりもレーキを若干広めに調整し、作業を行った。

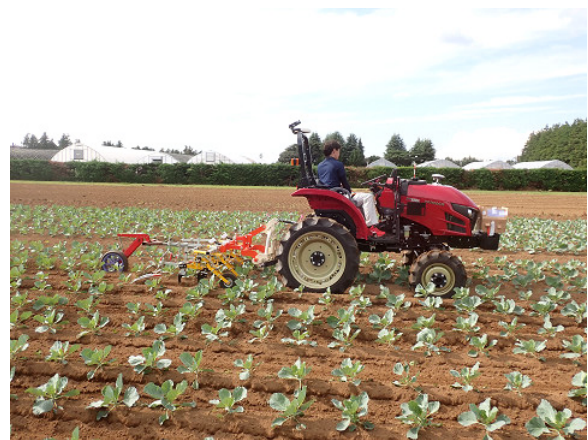
写真6 機械除草（夏まき）
